**Service de l'Hygiène du milieu – Environnement**

## **Rapport d'opération 2013**

### **Centre de traitement des boues fosses septiques**

**Le 20 février 2014**

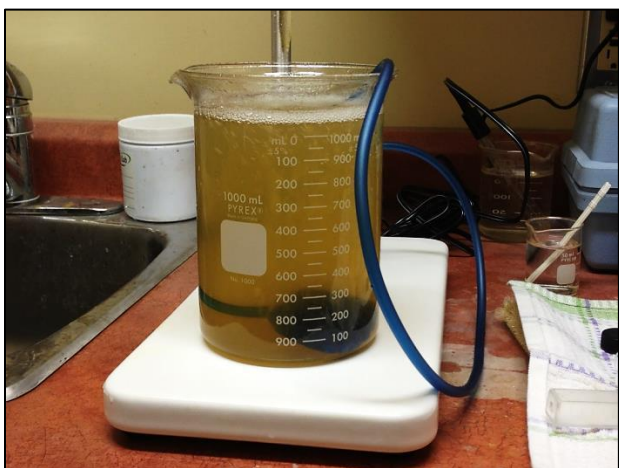
Série de photos 1 – Essais en laboratoire interne du sulfate ferreux (« jar tests »)

Eau brute du bassin 2

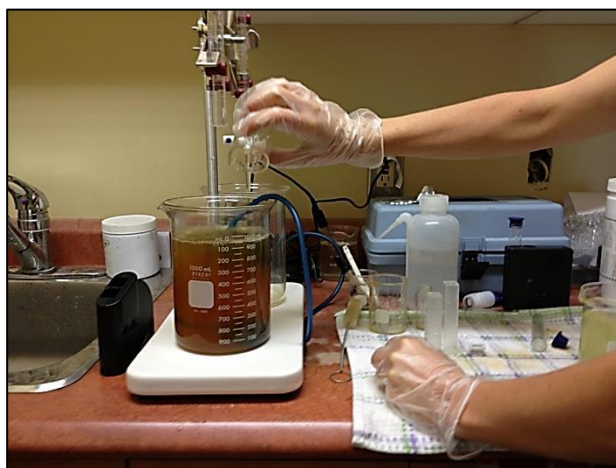
Mélange d'eau brute et le sulfate ferreux

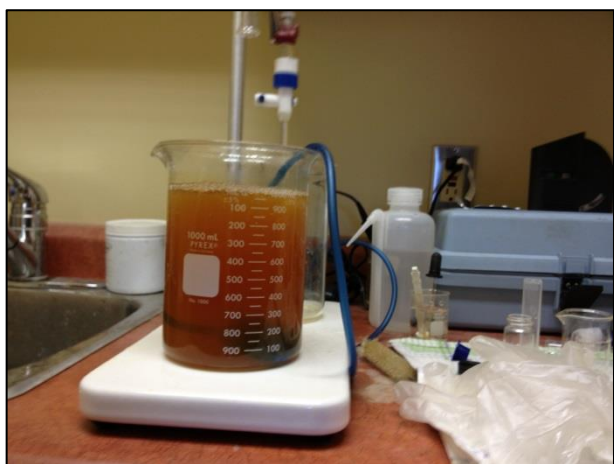
Mélange d'eau et la sulfate ferreux après 10 minutes

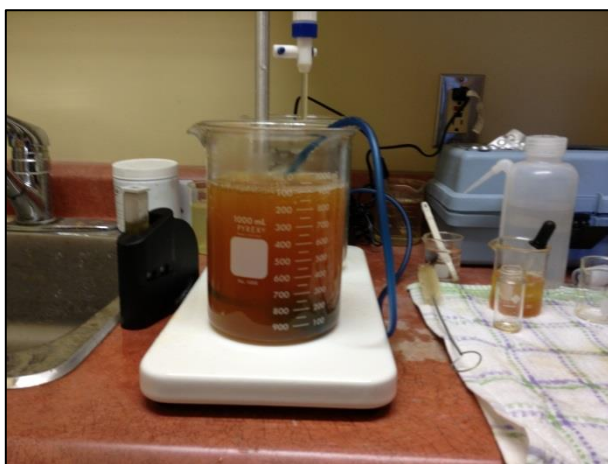
Mélange d'eau et le sulfate ferreux après 30 minutes

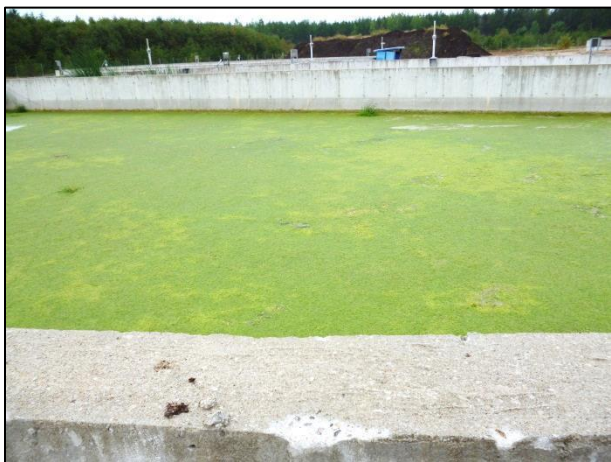
Série de photos 2 – Récolte des lentilles d'eau

Lentilles d'eau au bassin 4 (cellule 4)

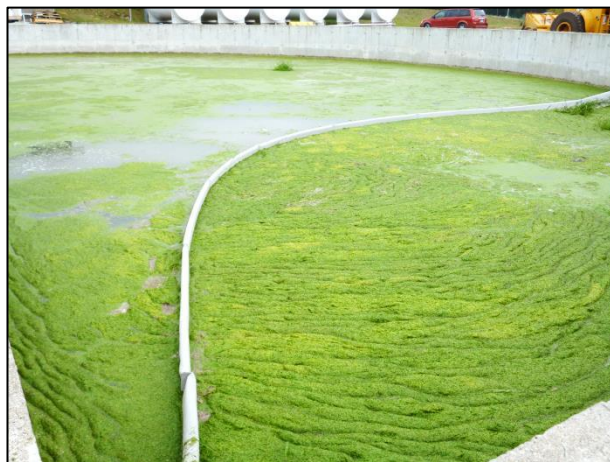
Récolte des lentilles d'eau à l'aide d'estacade

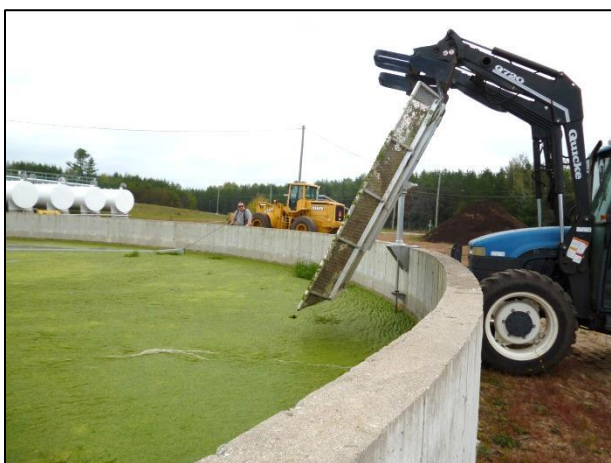
Récolte des lentilles d'eau à l'aide du grillage

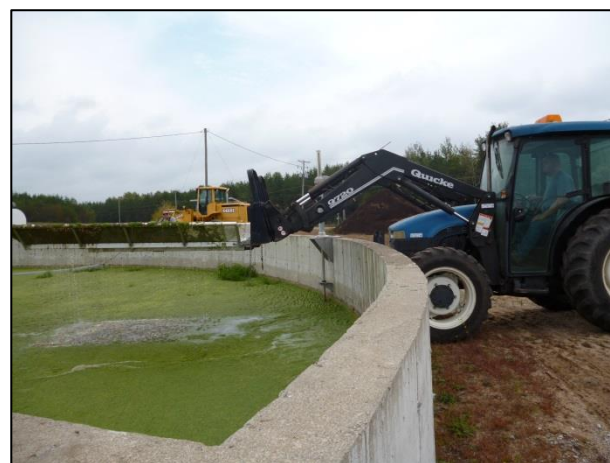
Récolte des lentilles d'eau à l'aide du grillage

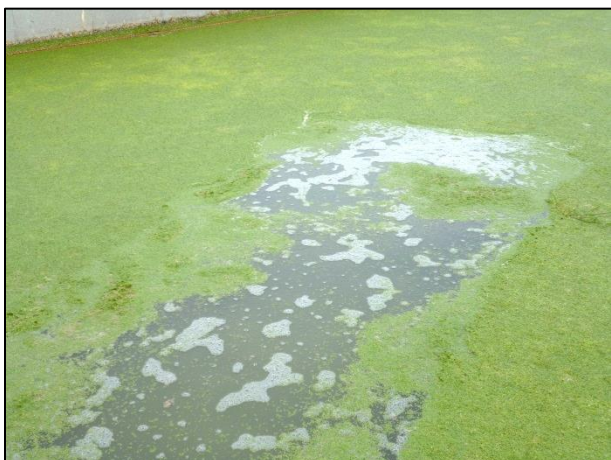
Surface du bassin après la première passe du grillage
